PUESTA EN MARCHA DE UNA RED DE SEGUIMIENTO DE MICROPLÁSTICOS EN RÍOS Y ZONAS COSTERAS

INFORME ANUAL. DICIEMBRE 2021

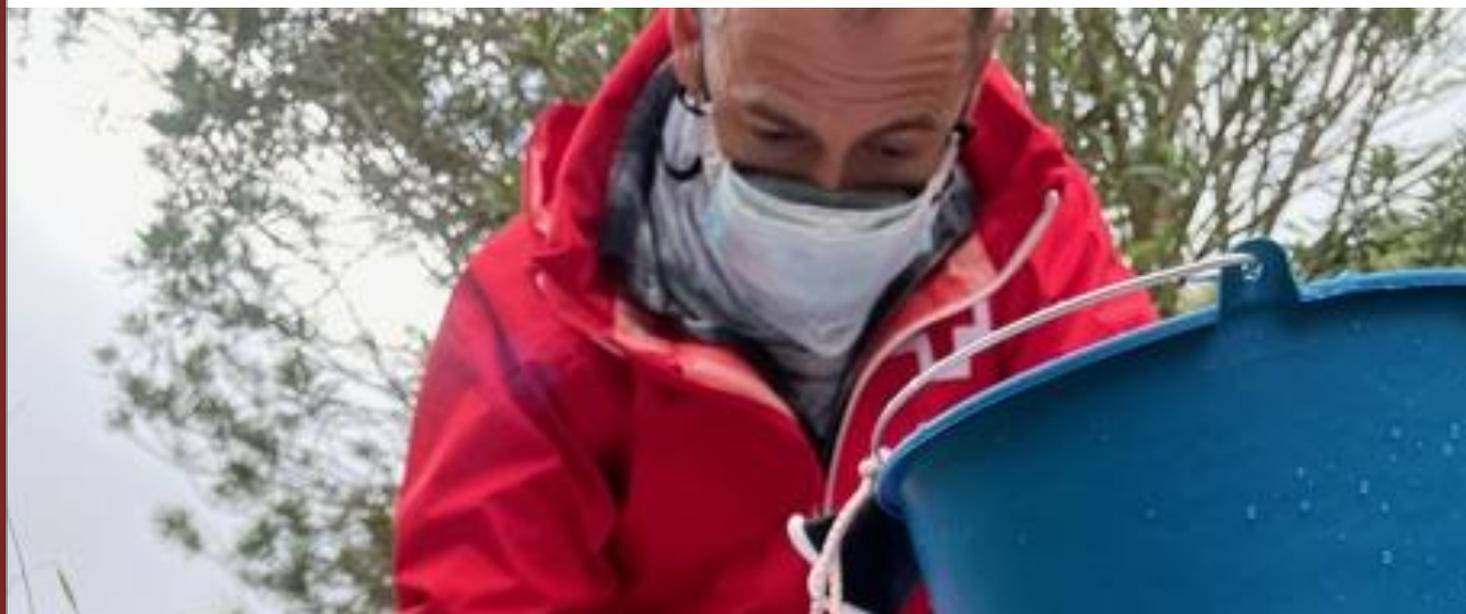
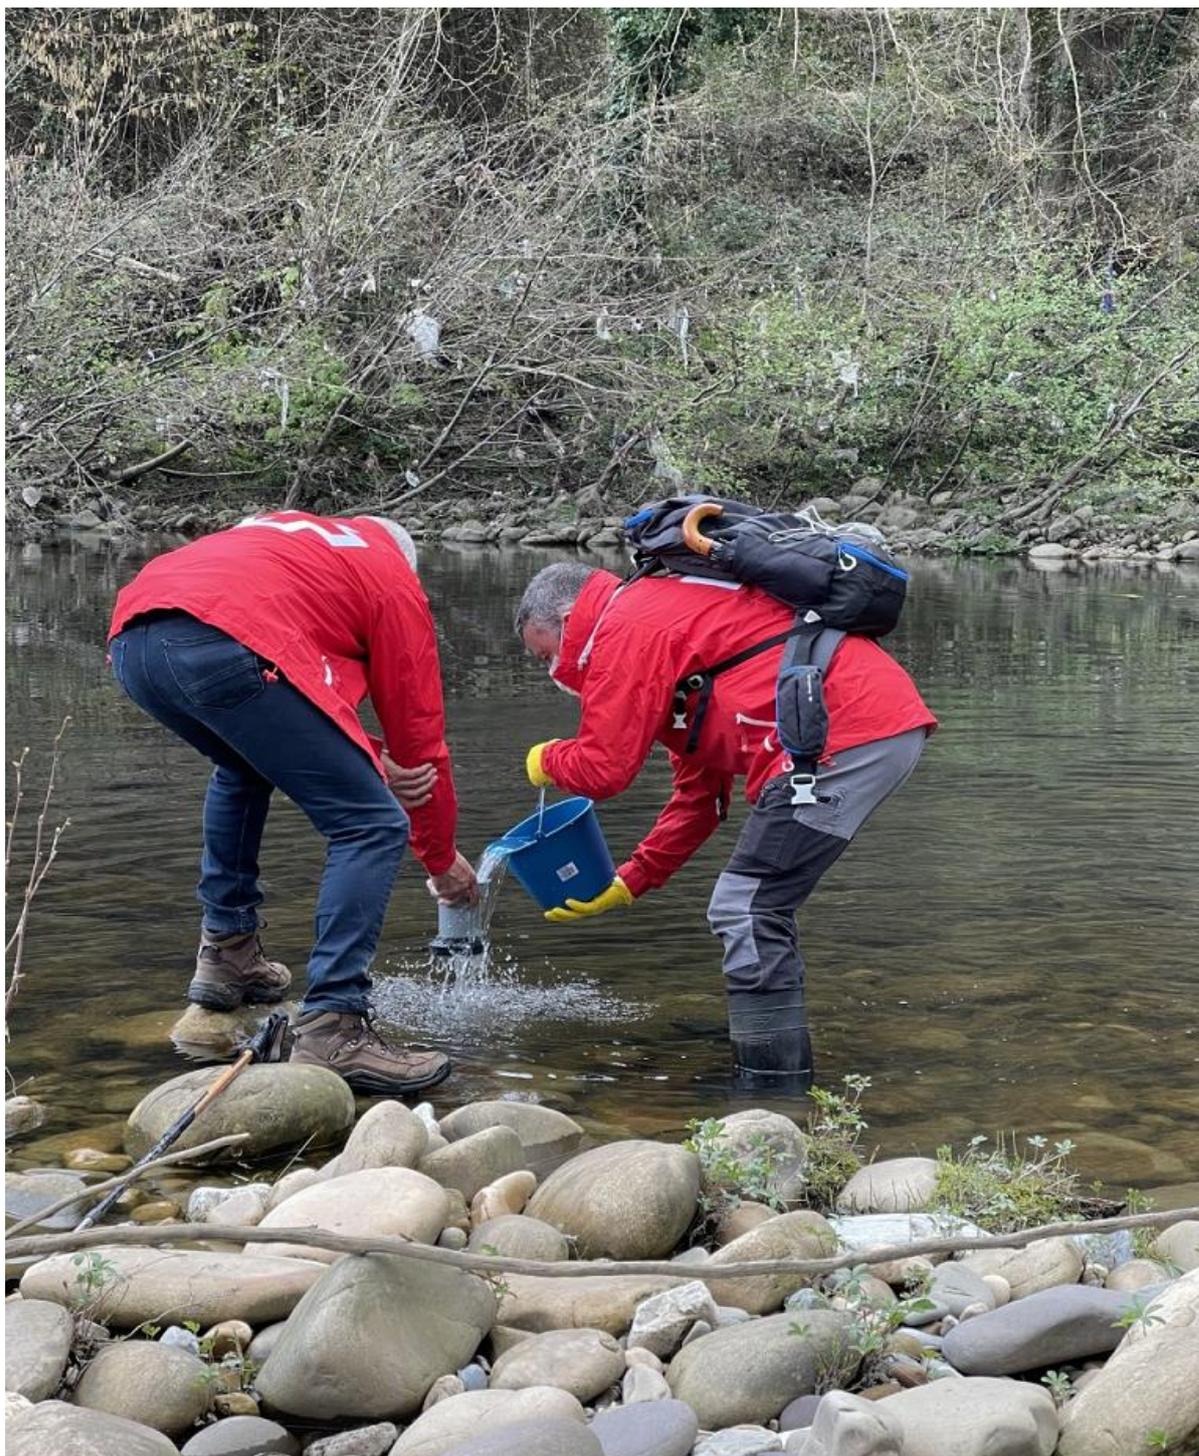
Para la realización del muestreo se han enviado, por parte de HyT, a las diferentes comunidades autónomas: kits de muestreo para ríos, consistentes en un aparato filtrador (diseñado por HyT y específico para el análisis en ríos), una cuerda, un par de guantes, un cubo, un bote de agua oxigenada, un rotulador indeleble, dos filtros y dos botes, para la conservación de la muestra; y kits de muestreo para kayaks, diferenciándose de los anteriores en el aparato filtrador (diseñado por HyT y específico para el muestreo en kayaks), y sin la presencia de un cubo y los dos filtros, debido a que no son necesarios para este tipo de muestreo. Ambos tipos de kits fueron previamente montados por HyT.

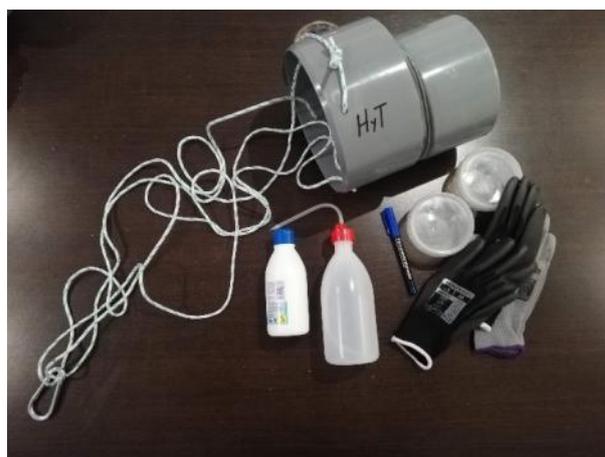
Kit de muestreo de kayaks enviado a cada Delegación

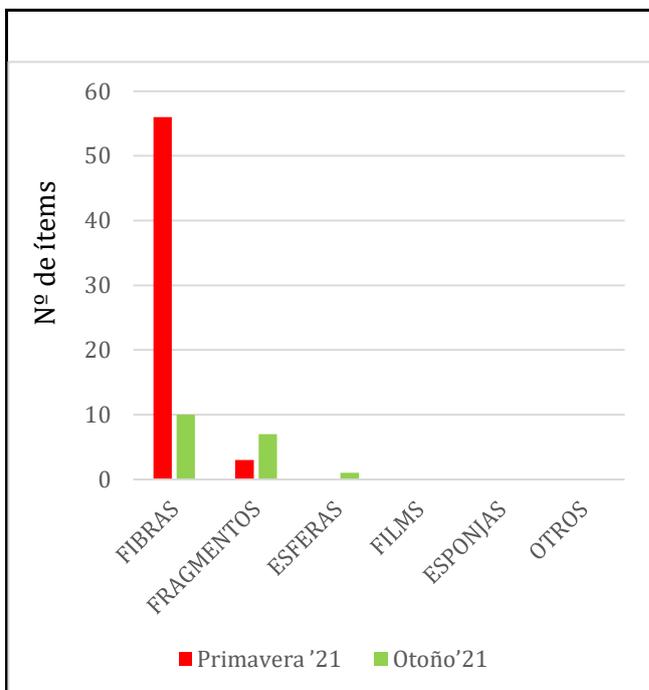
Primavera '21	Otoño '21
Fibras	56	10			
Fragmentos	3	7			
Esferas		1			
Films					
Espojas					
Otros

Muestra recogida en la dársena del Guadalquivir. Se destaca el elevado número de elementos identificados en una zona de nula corriente.

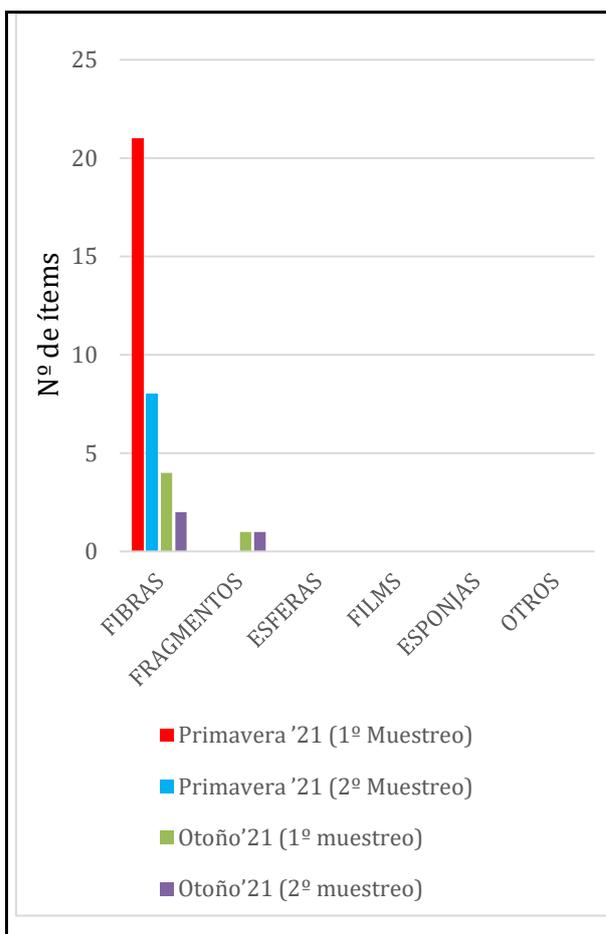
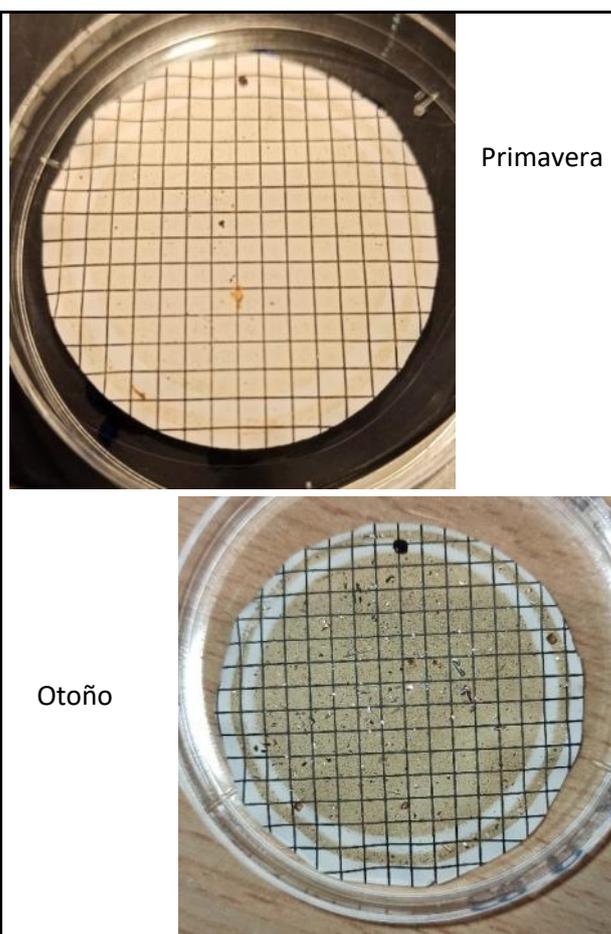
Primavera '21 (1º Muestreo)	Primavera '21 (2º Muestreo)	Otoño'21 (1º muestreo)	Otoño'21 (2º muestreo)	...
Fibras	21	8	4	2	
Fragmentos			1	1	
Esferas					
Films					
Esponjas					
Otros

De este río se recogieron dos muestras en diferentes puntos. Se observa presencia de fibras en ambos puntos del río.

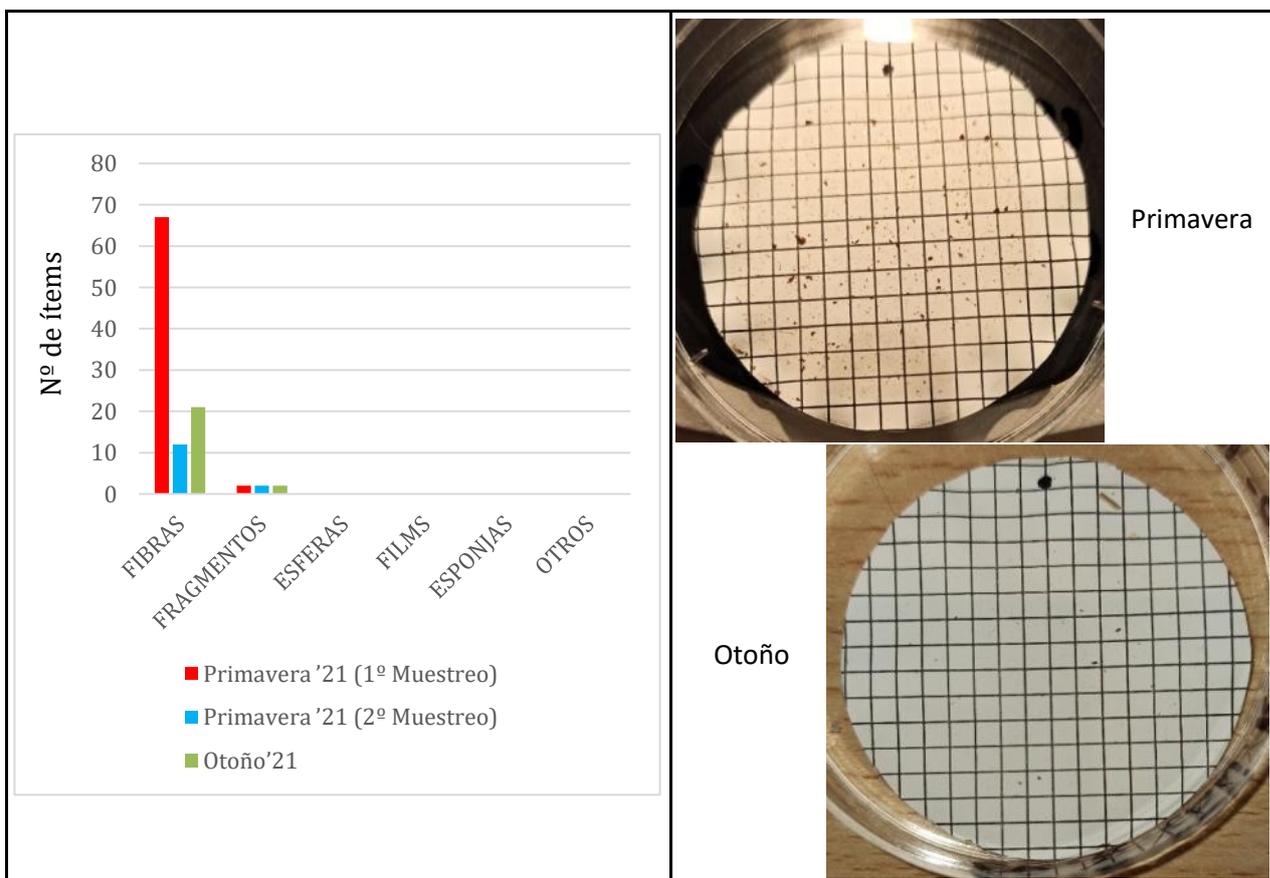
Primavera '21 (1º muestra)	Primavera '21 (2º muestra)	Otoño '21
Fibras	67	12	21		
Fragmentos	2	2	2		
Esferas					
Films					
Esponjas					
Otros

En el muestreo de primavera se recogieron dos muestras en el mismo punto. Se mantiene la presencia de fibras y fragmentos en los tres muestreos.

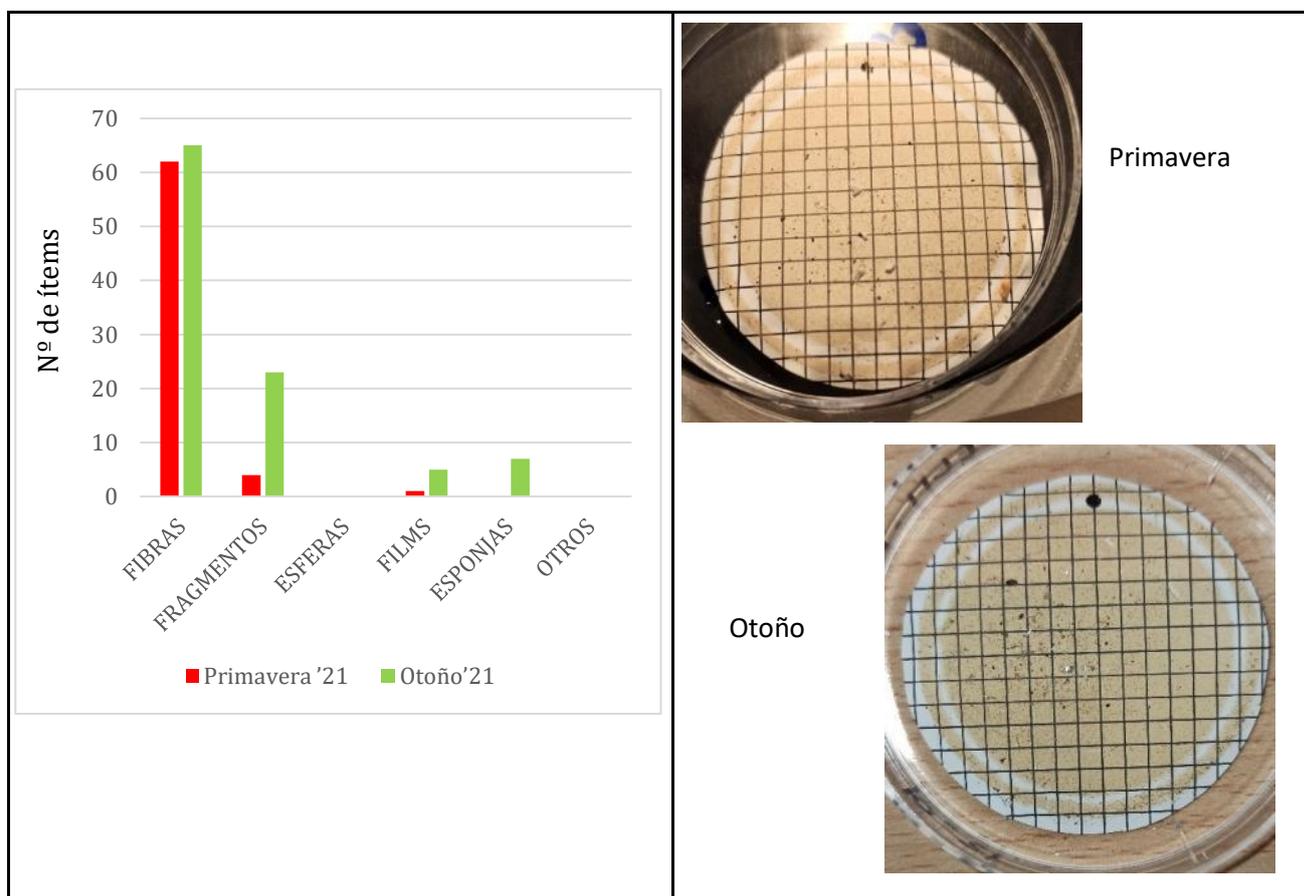
Primavera '21	Otoño '21
Fibras	62	65			
Fragmentos	4	23			
Esferas					
Films	1	5			
Esponjas		7			
Otros

Primer muestreo realizado el día 18/03/2021. Segundo muestreo realizado el día 26/10/2021. Presencia relevante de microplásticos, en especial fibras.

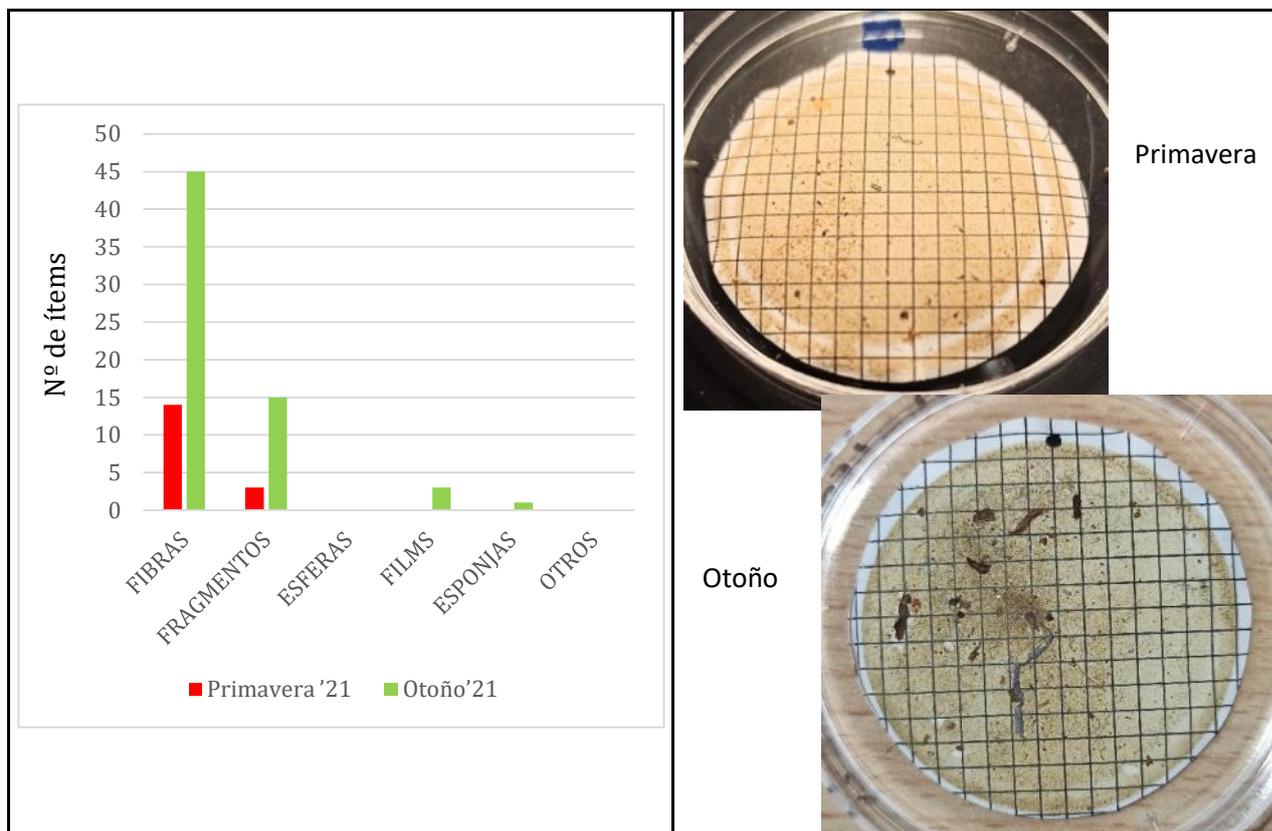
Primavera '21	Otoño '21
Fibras	14	45			
Fragmentos	3	15			
Esferas					
Films		3			
Esponjas		1			
Otros

El punto de muestreo se encuentra influenciado por una EDAR. Vemos presencia de microplásticos en ambos muestreos, en especial en el segundo, donde hemos encontrado fibras, fragmentos, films y esponjas.

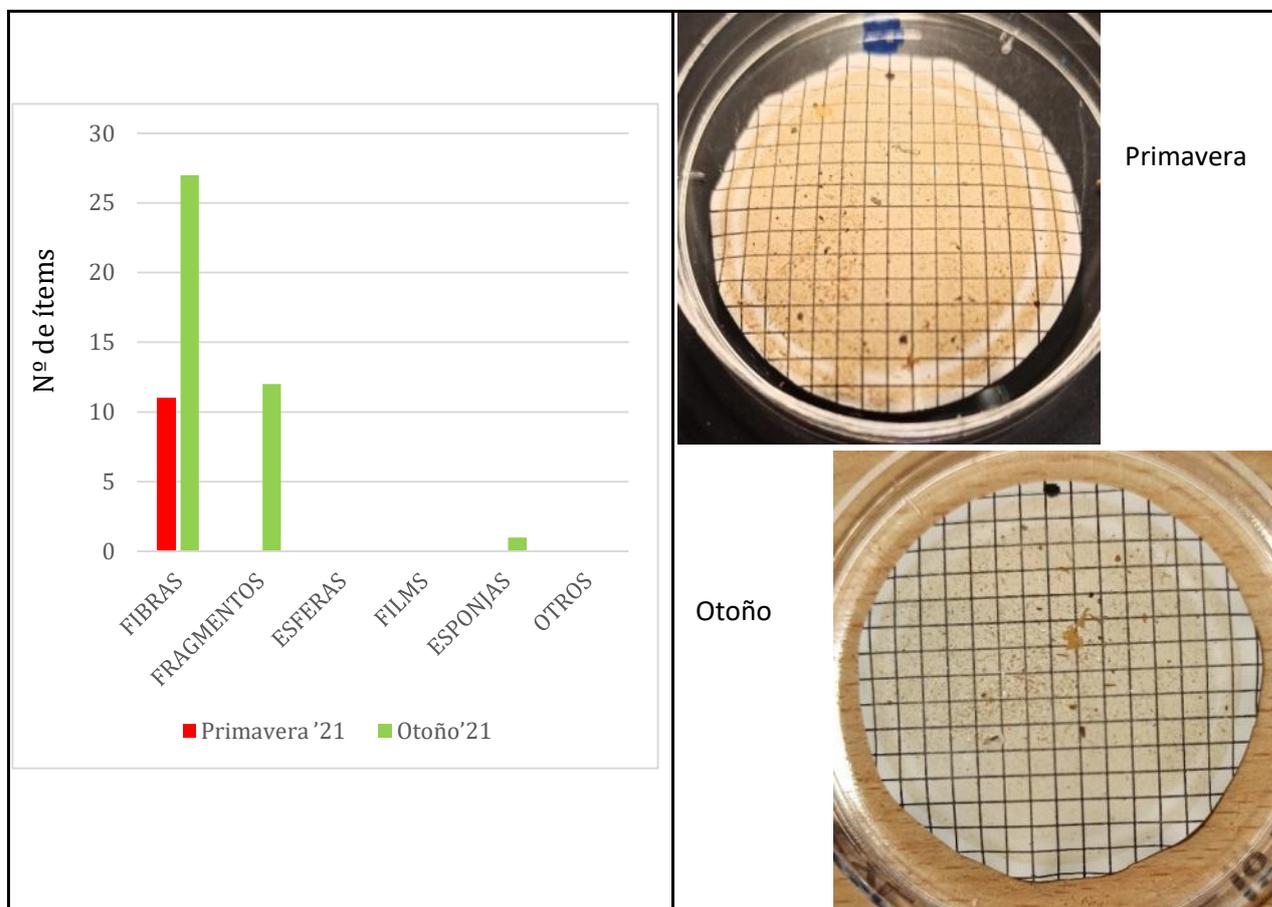
Primavera '21	Otoño '21
Fibras	11	27			
Fragmentos		12			
Esferas					
Films					
Esponjas		1			
Otros

Zona de recogida de la muestra entre puente y embarcadero. Se observa más cantidad de microplásticos en el muestreo de otoño que en el de primavera.

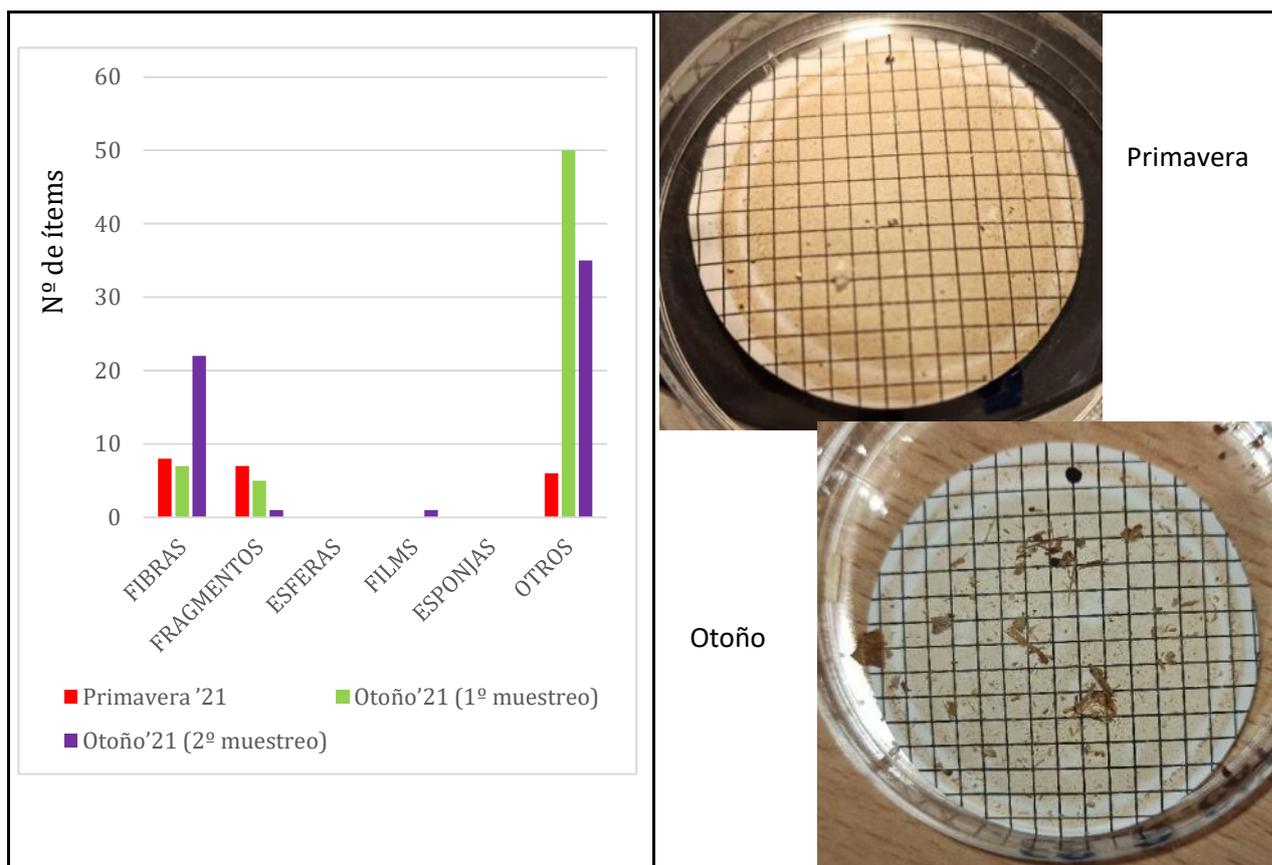
Primavera '21	Otoño '21 (1ª muestra)	Otoño '21 (2ª muestra)
Fibras	8	7	22		
Fragmentos	7	5	1		
Esferas					
Films			1		
Esponjas					
Otros	6	50	35

Primer muestreo realizado el día 20/03/2021. Segundo muestreo realizado el día 30/10/2021. En el segundo muestreo se recogieron dos muestras. Se observan elementos plásticos que reaccionan al calor, pendientes de identificar.

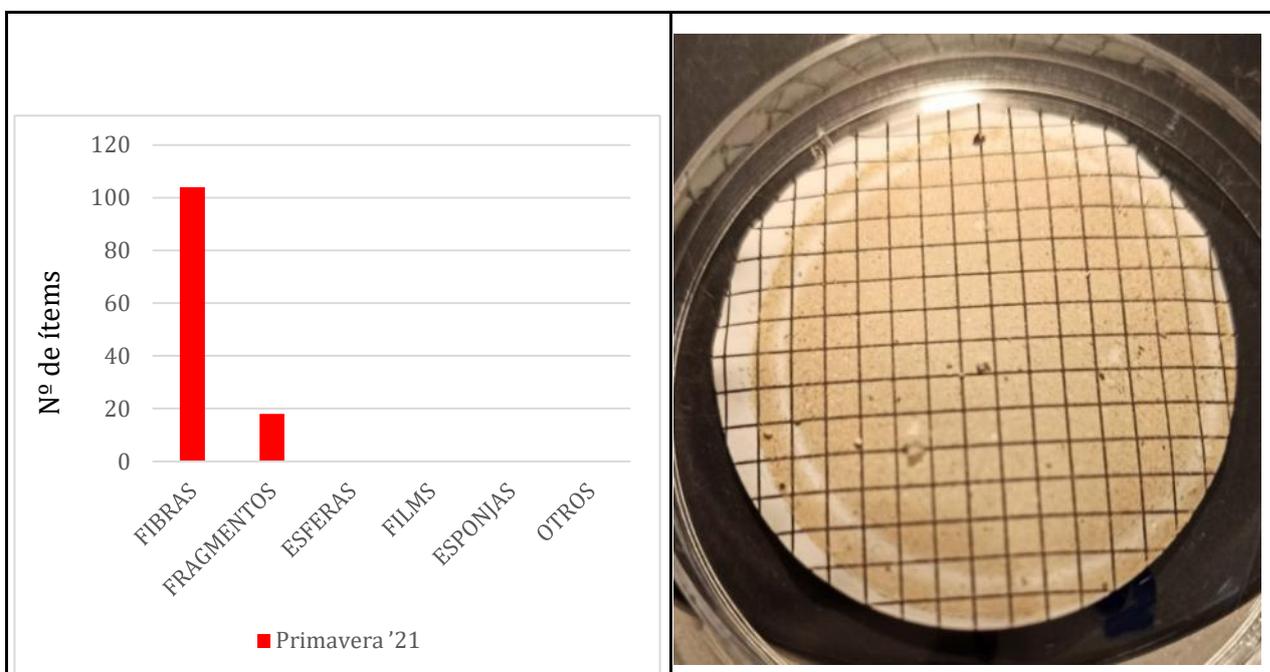
Primavera '21
Fibras	104				
Fragmentos	18				
Esferas					
Films					
Espanjas					
Otros

Se observa una gran cantidad de fibras plásticas en esta muestra.

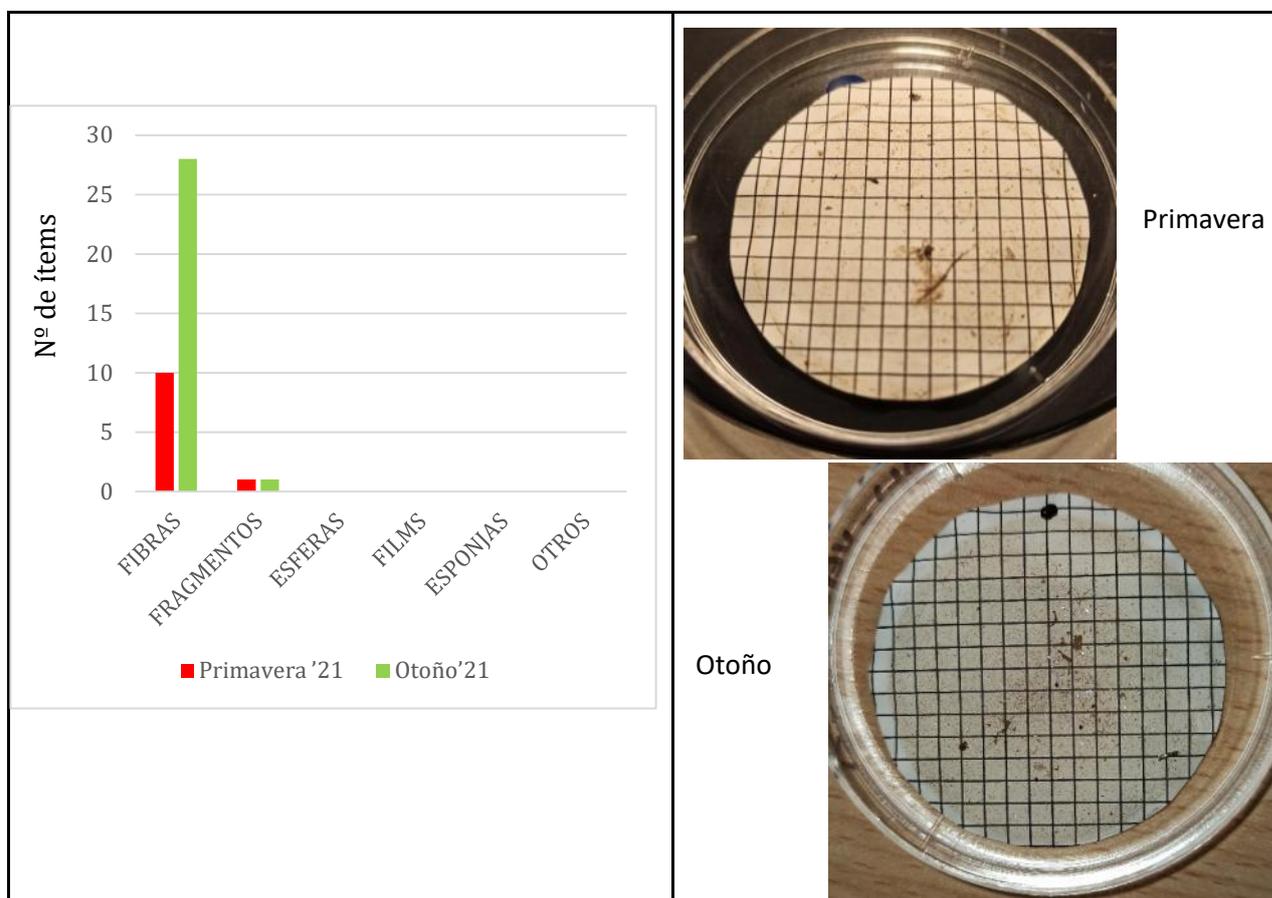
Primavera '21	Otoño'21
Fibras	10	28			
Fragmentos	1	1			
Esferas					
Films					
Espanjas					
Otros

Se mantiene la presencia de fibras y fragmentos en ambos muestreos.

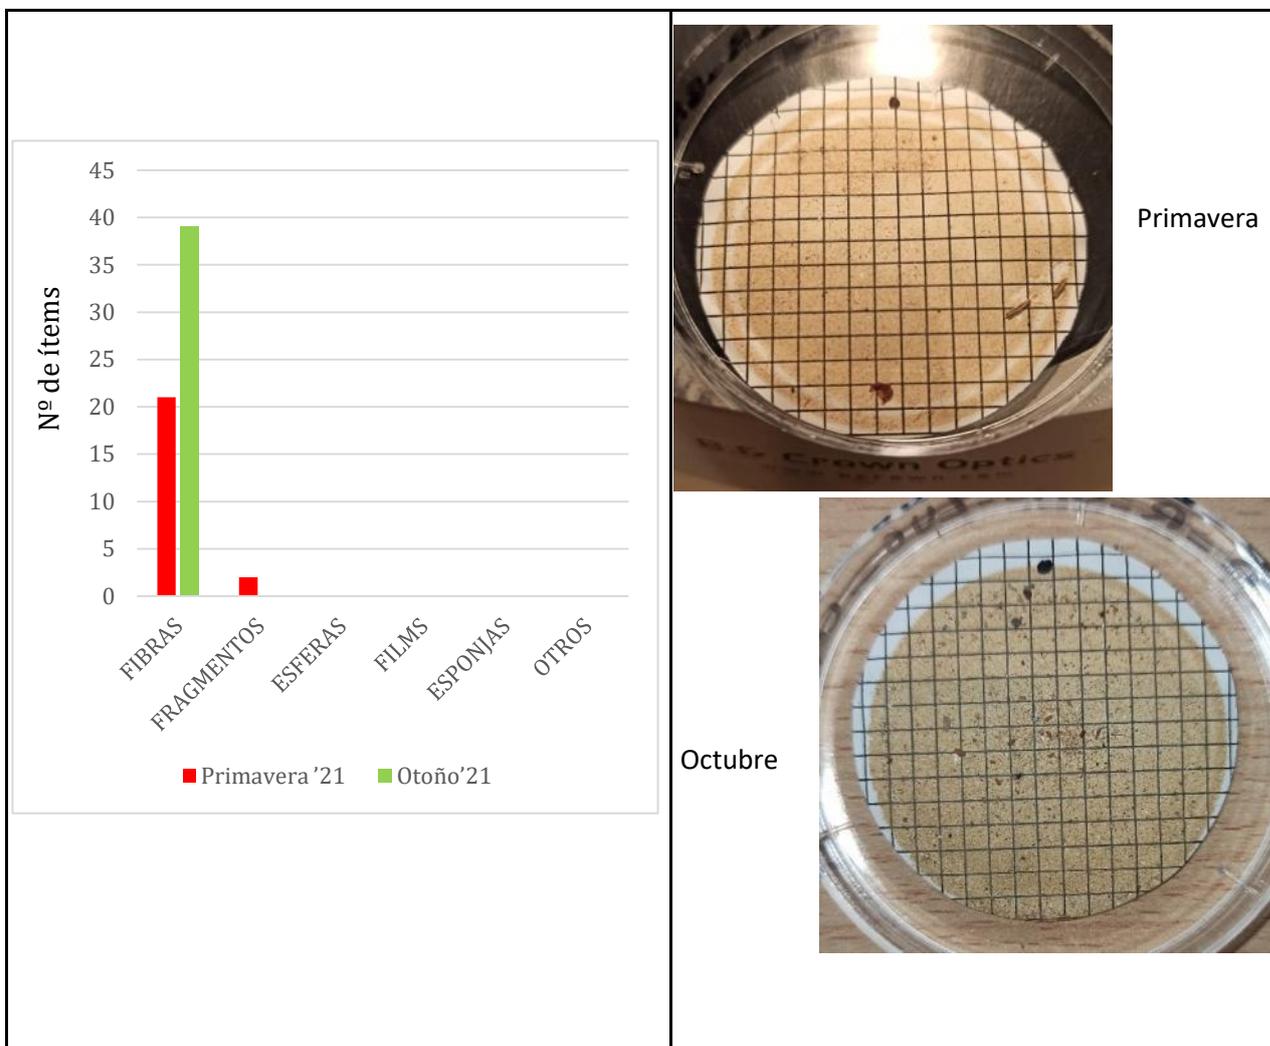
Primavera '21	Otoño'21
Fibras	21	39			
Fragmentos	2				
Esferas					
Films					
Esponjas					
Otros

El primer muestreo se realizó el 19/03/2021. El segundo muestreo se realizó el día 28/10/2021. Se observa presencia de microplásticos en ambas muestras. En la segunda de ellas la cantidad de fibras es mayor.

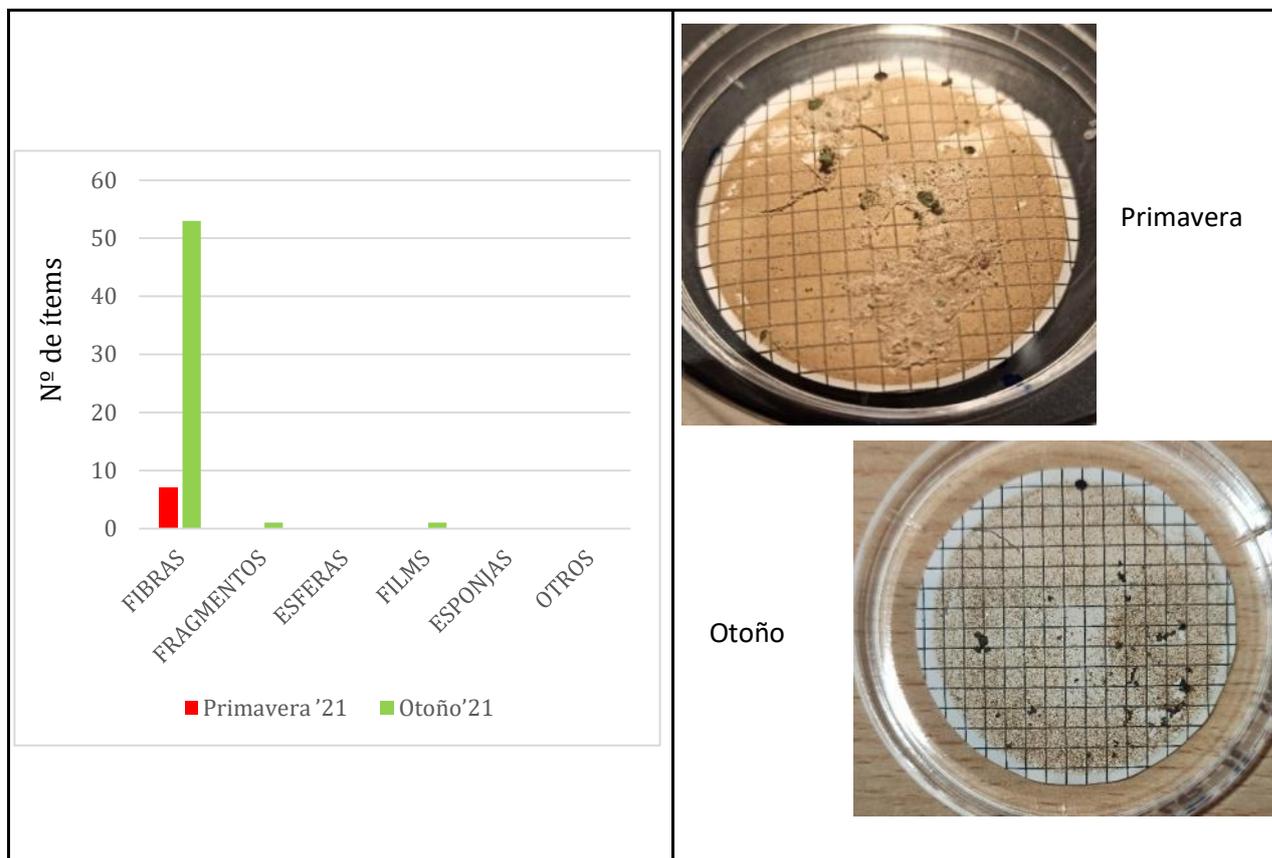
Primavera '21	Otoño'21
Fibras	7	53			
Fragmentos		1			
Esferas					
Films		1			
Esponjas					
Otros

Se observa una gran diferencia entre el primer muestreo y el segundo. En este último observamos gran presencia de fibras, algunos fragmentos y films.

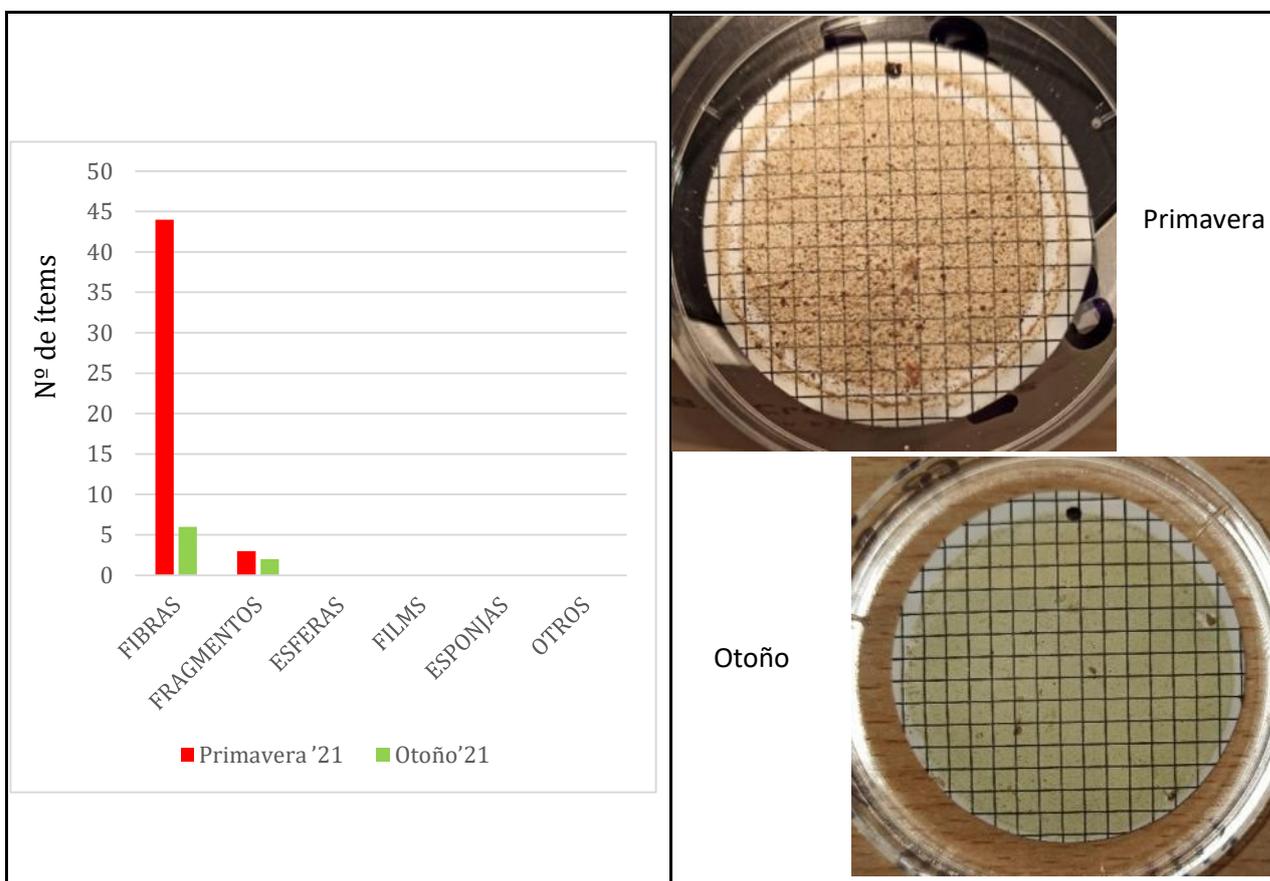
Primavera '21	Otoño'21
Fibras	44	6			
Fragmentos	3	2			
Esferas					
Films					
Esponjas					
Otros

Se mantienen la presencia de fibras y fragmentos en ambos muestreos. En el segundo las fibras son menos representativas que en el primero, donde se observa una gran cantidad.

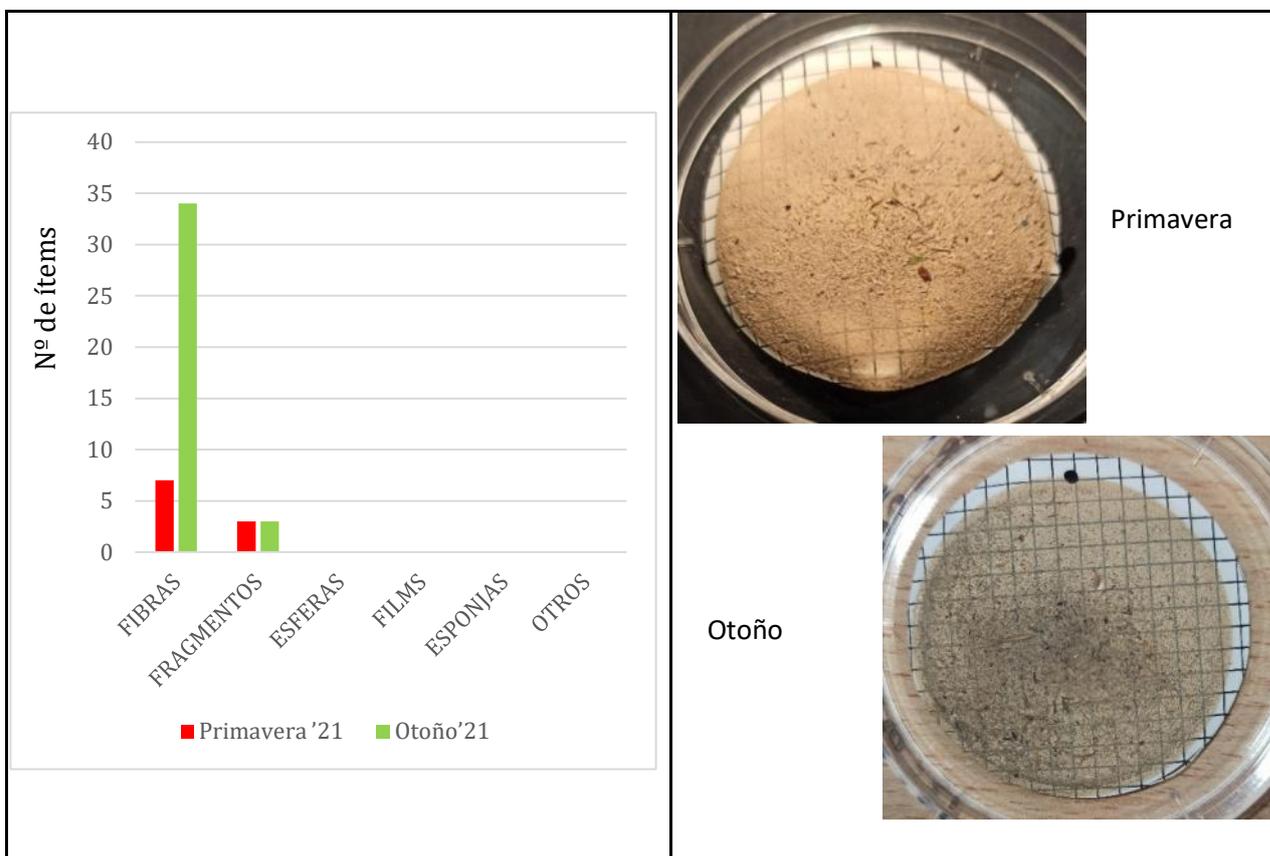
Primavera '21	Otoño'21
Fibras	7	34			
Fragmentos	3	3			
Esferas					
Films					
Esponjas					
Otros

Primer muestreo realizado el día 27/03/2021. Segundo muestreo realizado el día 15/11/2021. Muestreo realizado en la canalización del cauce urbano, con industria a su alrededor. Observamos fibras y fragmentos en ambas muestras.

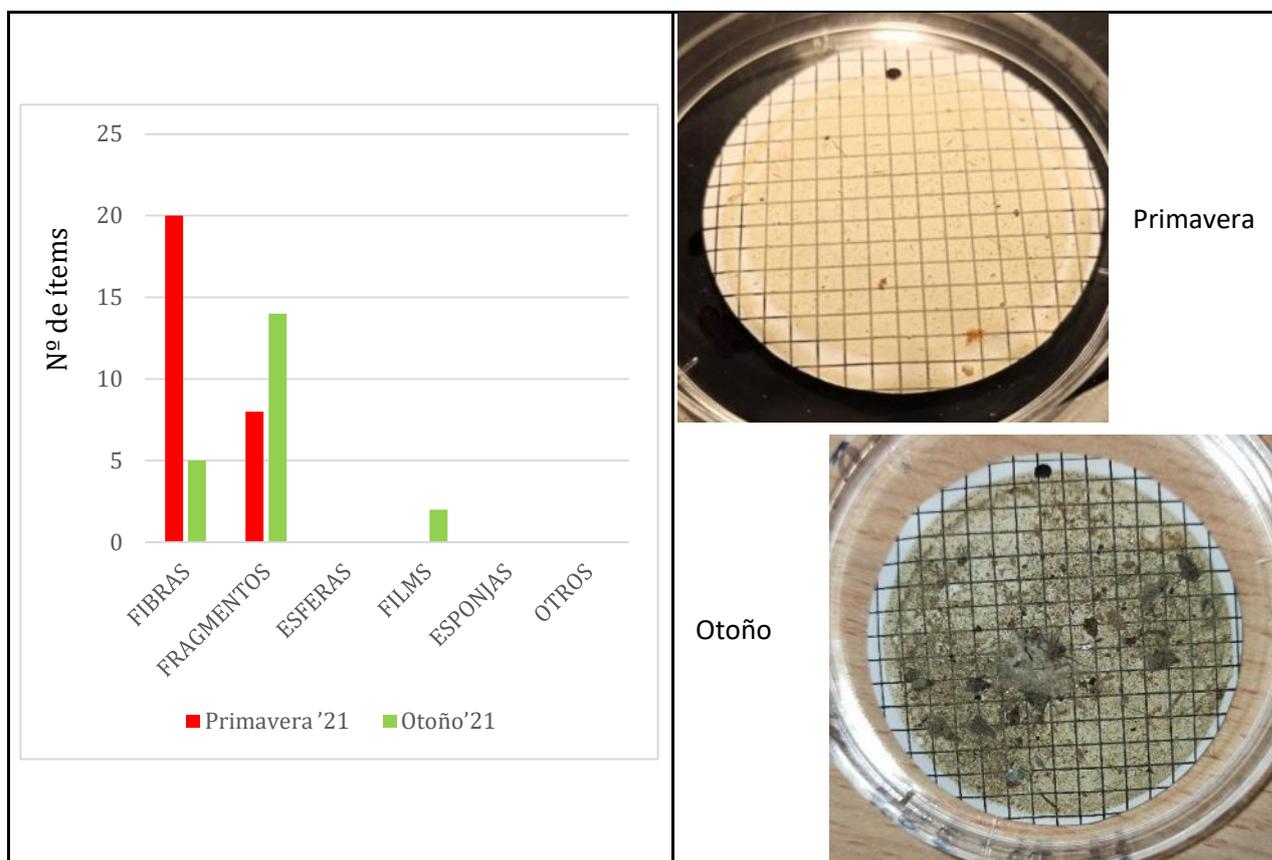
Primavera '21	Otoño'21
Fibras	20	5			
Fragmentos	8	14			
Esferas					
Films		2			
Espojas					
Otros

Zona de muestreo cercana a una presa. Se observan fibras y fragmentos en ambas muestras, y films en la segunda de ellas.

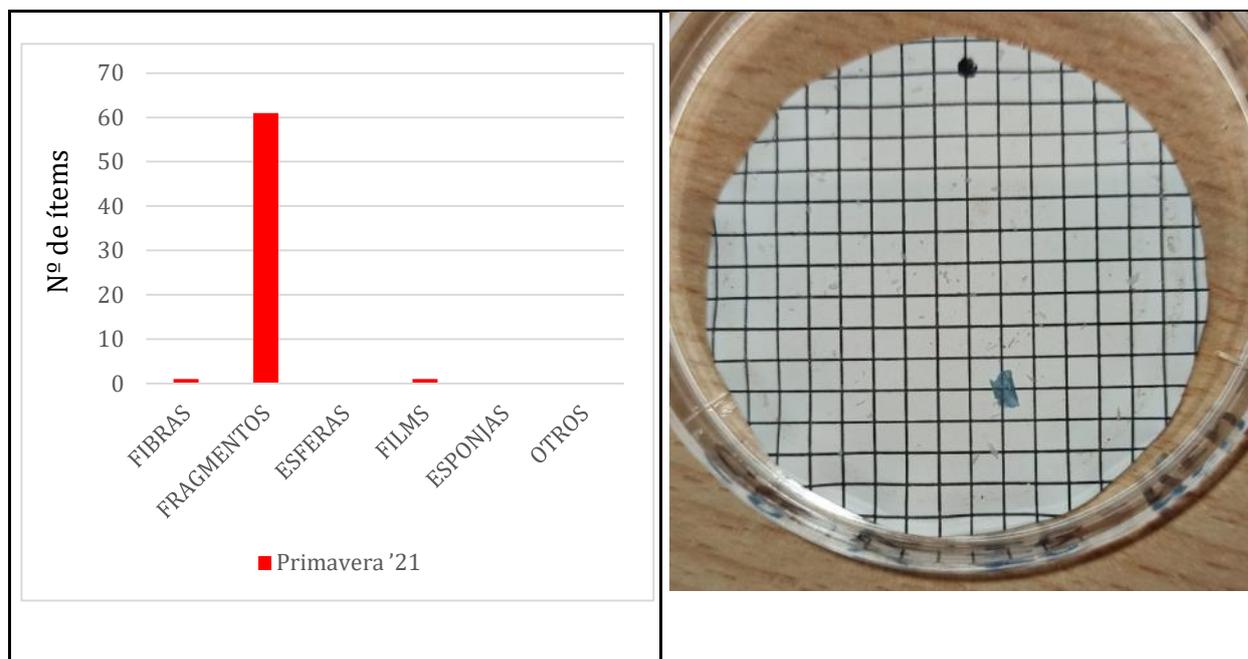
Primavera '21
Fibras	1				
Fragmentos	61				
Esferas					
Films	1				
Esponjas					
Otros

Primer muestreo realizado el 22/07/2021. Alta presencia de fragmentos.
